**ДЕРЖАВНА АВІАЦІЙНА
СЛУЖБА УКРАЇНИ**

18.05.2012 № 19.2.11-66

ІНФОРМАЦІЙНИЙ БЮЛЕТЕНЬ

Про стан безпеки польотів з цивільними ПС України у квітні 2012 року

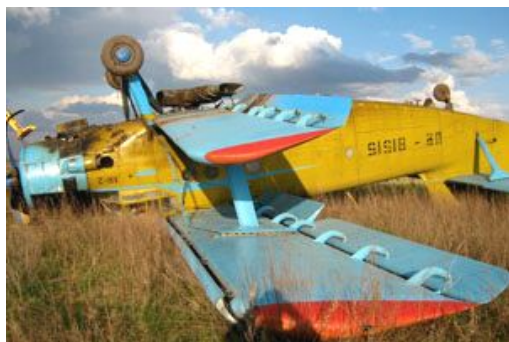
1.1. 23.04.2012 о 13:35, вдень, у візуальних метеорологічних умовах при виконанні авіаційно-хімічних робіт (АХР) поблизу с. Княжичі, Ямпільського р-ну, Сумської області на літаку Ан-2 UR-81515 авіакомпанії «Проскурів Авіа» під час зльоту ПС застрягло колесами основних опор шасі в розмоклому ґрунті і скапотувало.

Загальна довжина розбігу склала 577 метрів, причому останні 56 метрів літак залишав на землі колію від коліс глибиною до 40 см. Політ виконувався у складі двох членів екіпажу. Внаслідок аварії у літака була зруйнована біпланна стійка правої напівкоробки крила, утворилася тріщина шпангоута № 8, отримані незначні пошкодження

зовнішніх елементів конструкції планера та полотняної обшивки, пошкоджено повітряний гвинт та двигун. Екіпаж внаслідок аварії не постраждав.

У другій половині дня в результаті розвитку термічної конвекції та утворення купчастої та купчасто-дошової хмарності, літак під час розбігу по ґрунтовій смузі ЗПМ потрапив в умови різкої зміни зустрічного вітру на попутній.

Під час виконання 16-го польоту в цей день з МК=168°, на етапі розбігу літак не відірвався від ЗПС в точці, де за звичай відривався (260м – позначений білим прапорцем). Продовжуючи розбіг, літак використав всю дистанції до пограничних знаків манкіровки ЗПС та викотився за межі майданчика. Командир літака продовжував розбіг, але прокотившись ще 50-80 метрів, та переконавшись, що зліт неможливий, перервав зліт. Літак почав загрузнути в ґрунті з подальшим опусканням «носа» та капотуванням. Після капотування літака виникла пожежа двигуна, яка була ліквідована силами екіпажу і персоналу ЗПМ за допомогою вогнегасника.

Згідно з висновками комісії з розслідування, причиною аварії став збіг наступних факторів:

- не використанням екіпажем повної довжини ТЗПМ при виконанні зльоту літака;
- пізнім прийняттям рішення командиром ПС про припинення зльоту під час викочування літака за межі ЗПС;
- зміна напрямку вітру на протилежний (попутній) під час розбігу літака.

- провести додаткові заняття з командно-керівним та льотним складом щодо вибору посадкових майданчиків для виконання польотів у відповідності до вимог «Правил допуску до експлуатації злітно-посадкових майданчиків для польотів легких ПС» (Наказ Державіаслужби № 205 від 01.12.2004, зареєстрований в Мінюсті 24.12.2004 № 1644/10243);

- провести перевірку стану злітно-посадкових майданчиків на відповідність вимогам «Руководства по летной эксплуатации самолета Ан-2», Правил допуску до експлуатації ЗПМ для польотів ПС та Правил організації і виконання авіаційних робіт у сільському та лісовому господарстві;

- обмежити перельоти на майданчики, без попереднього детального наземного огляду. Враховувати вплив різкого підвищення температури вдень на стан розмокання ґрунту. Чітко дотримуватися вимог КЛЕ літака Ан-2 щодо експлуатаційних обмежень по міцності ґрунту та рекомендованих посадочних центрівок літака;
